Nro WO-00814350  
28.1.2022

# Kuntoarvioraportti

Teollisuushalli  
Kalajoentie 99  
86220 Merijärvi

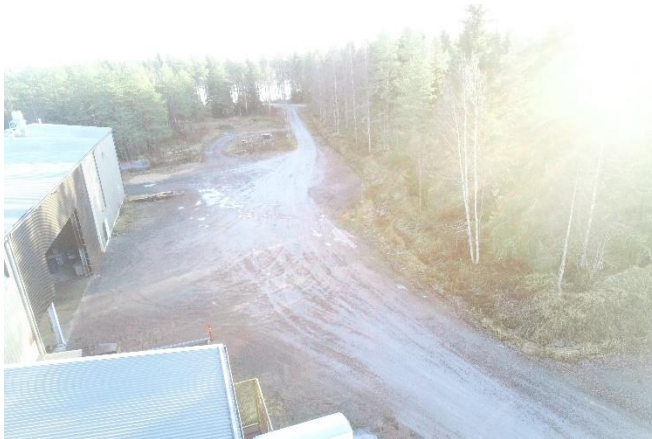
Kuva 2. Yleiskuvaa rakennuksen etupihasta

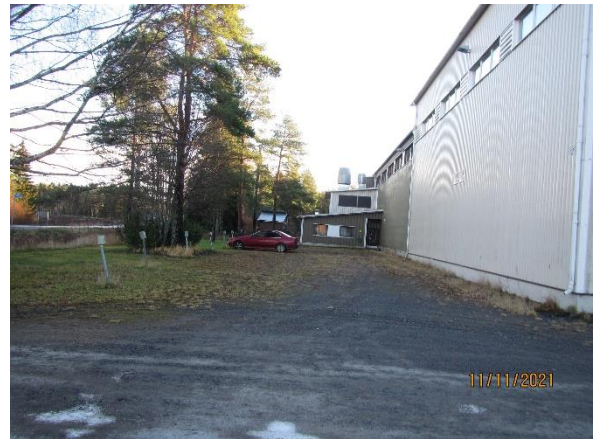
Kuva 3. Kiinteistön parkkialue

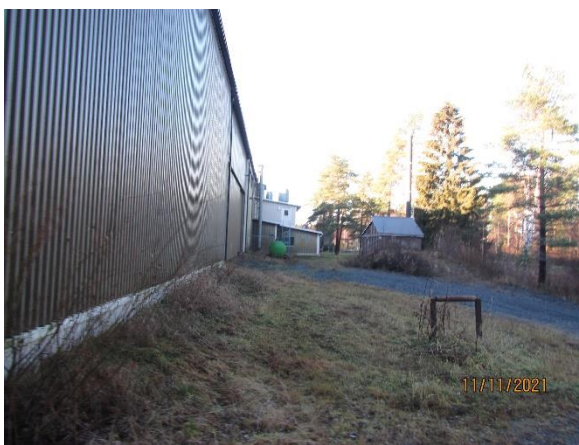
Kuva 4. Yleiskuvaa vanhemman hallin takapihalta, kasvillisuutta rakennuksen seinustassa kiinni

- Sorapintaisten kulkuteiden kunnostus (lanaus, sorastus, rajaus)
- Hallirakennusten seinustoilta kasvillisuuden raivaus, huoltoluontoinen toimenpide.

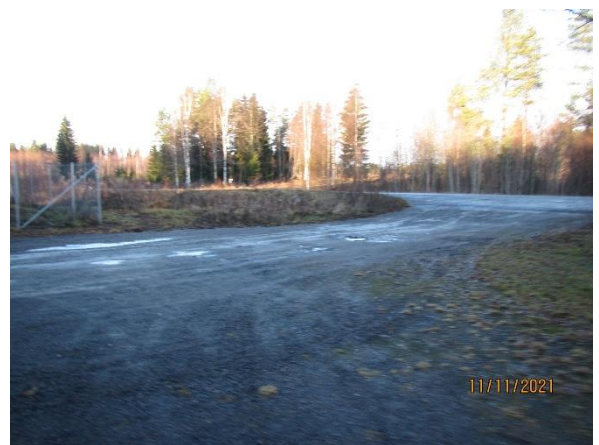
Kuva 5. Pihatiellä on monttuja joihin vesi lätäköityy

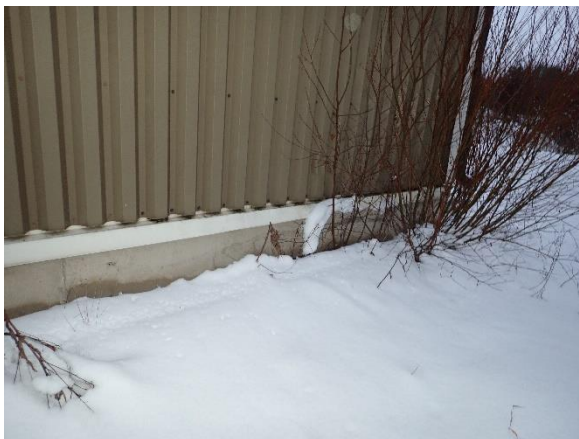
- Hallien perustuksien pinnassa on yksittäisiä hiushalkeamia, joille ei kuitenkaan ole merkitystä rakennuksen kantavuuden kanssa.
- Paikoin sokkelien pinnassa on havaittavissa kasvillisuuden sekä syöksyjen sadevesien aiheut-  
tamaa kosteusrasitusta.
- Lisäksi vanhan hallin etupihan osalla puuttuu vesikaton syöksystä pätkä ja vesi pääsee valu-  
maan seinää pitkin, kastellen myös sokkeliä.
- Toimistorakennuksen sokkeli on rapautunut.

Kuva 9. Yleiskuvaa vanhan hallin perustuksista

- Kasvillisuuden poisto rakennusten välittömästä läheisyydestä ja sokkelin kosteusrasituksen  
vähentäminen sadevesien pois johtamisella rakennuksen välittömästä läheisyydestä (esim.  
loiskekourut). **1 000 €**
- Vanhemman hallin etupuolen vesikaton syöksyn uusiminen (mainittu kohdassa vesikatot).
- Toimistorakennuksen sokkelin mahdollinen pinnoitus tarvittaessa. **2 000 €**

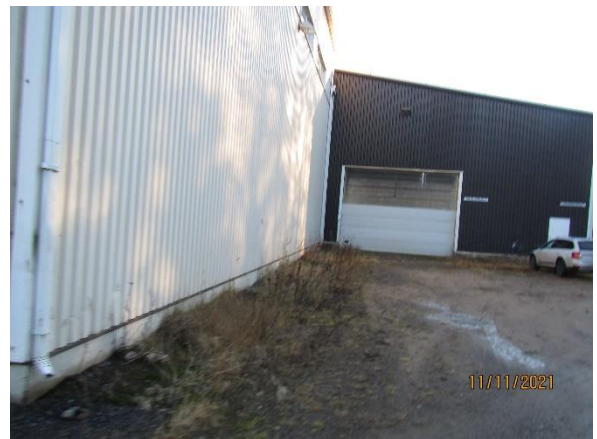
Kuva 10. Yleiskuvaa uudemman hallin perustuksista

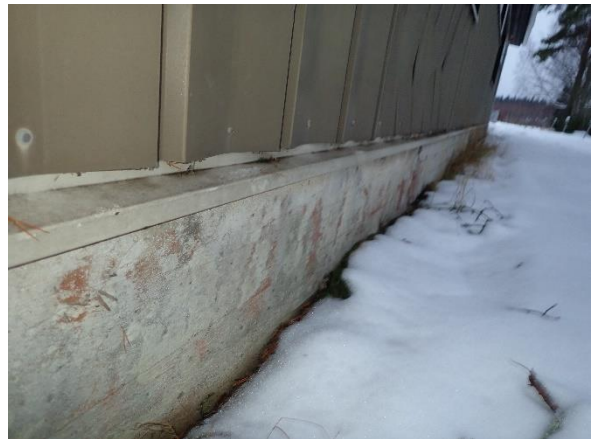
Kuva 12. Toimistorakennukset perustuksissa on rapaamaa

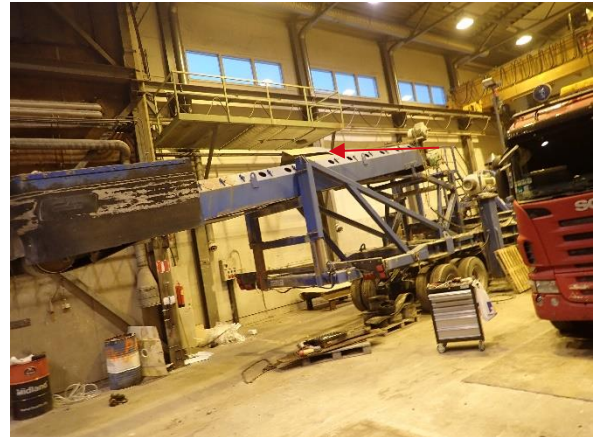
Kuva 15. Uuden hallin lattiaa

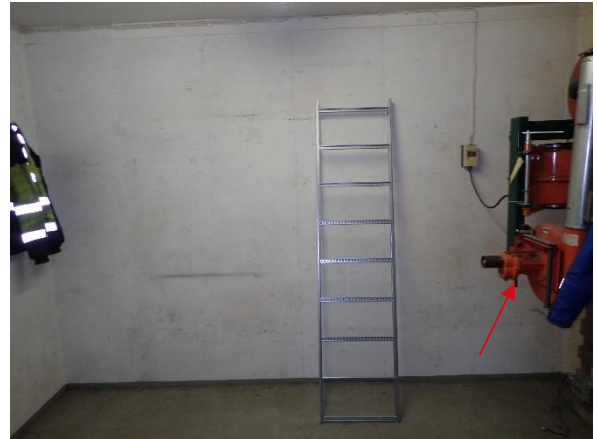
Kuva 18. VSS-tilaa

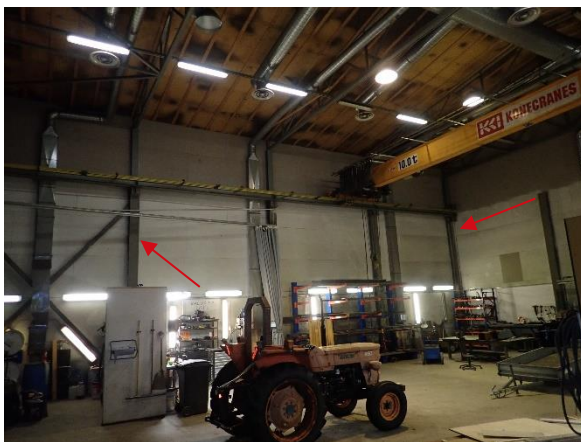
Kuva 19. Vanhemman hallin, kantavat rakenteet ovat teräspilareita

- Ei toimenpiteitä

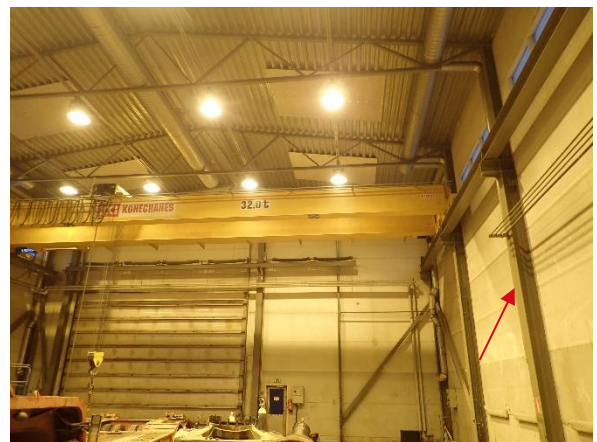
Kuva 20. Yleiskuvaa uudesta hallista, kantavat rakenteet teräspilareita

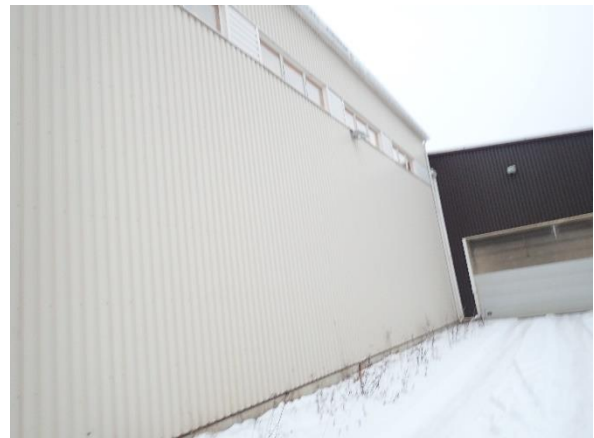
Kuva 22. Uudemman hallin julkisivu pellitystä

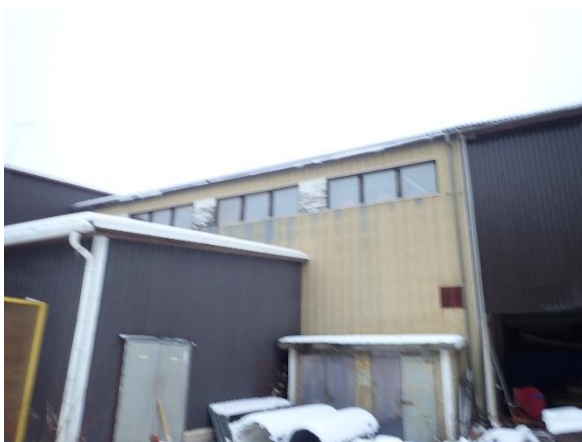
Kuva 25. Keltaisen hallin peltiverhouksen pinnoite irronnut, myös puuosissa on kunnostustarvetta.

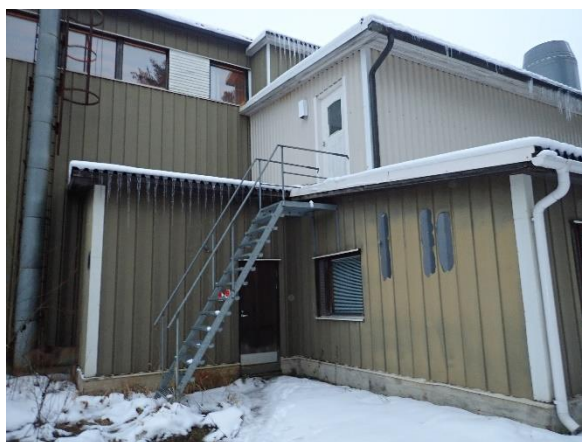
Kuva 26. Toimistorakennuksen katolla IV-konehuone

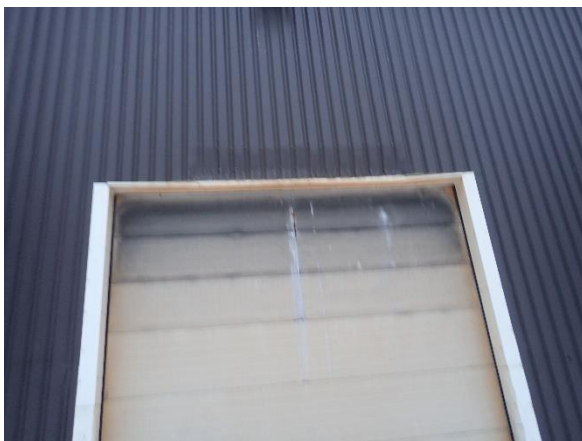
Kuva 27. Uuden hallin oven yläpuolen pellitys rutussa

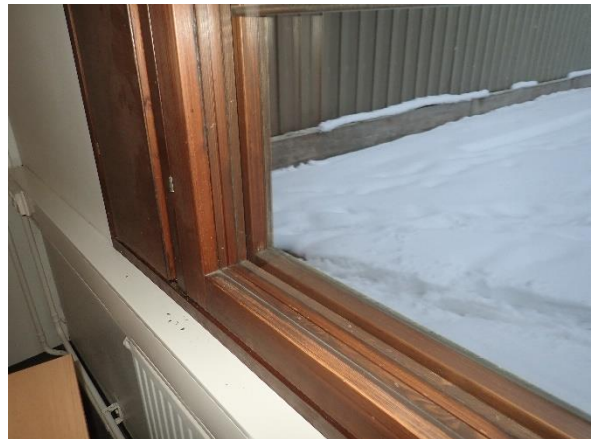
Kuva 29. Yleiskuvaa toimiston ikkunasta sisäpuolelta

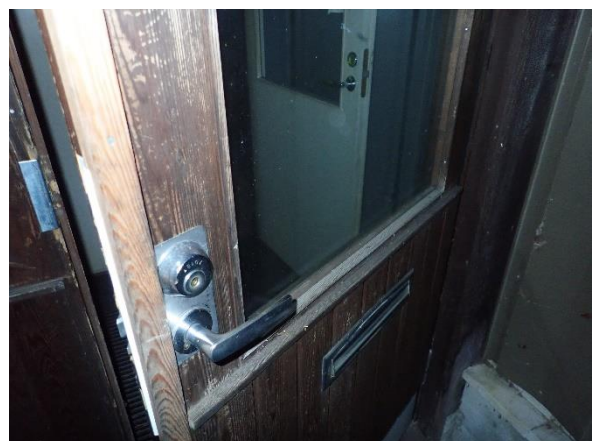
Kuva 34. Toimistorakennuksen alkuperäinen ovi

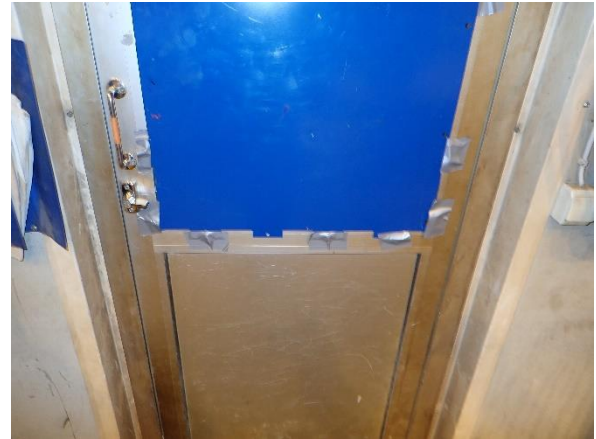
Kuva 36. Uuden hallin teräsovi

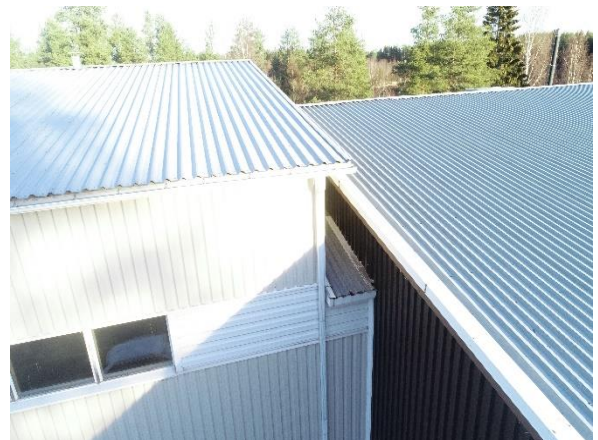
Kuva 38. Yleiskuvaa uusimpien hallien katolta

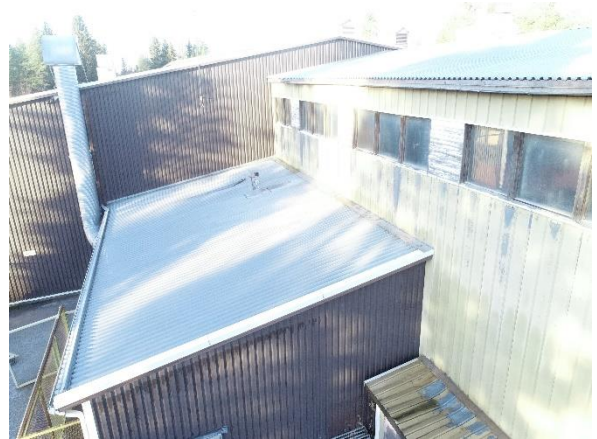
Kuva 40. Yleiskuvaa etupihan puolelta vanhan hallin kohdalta.

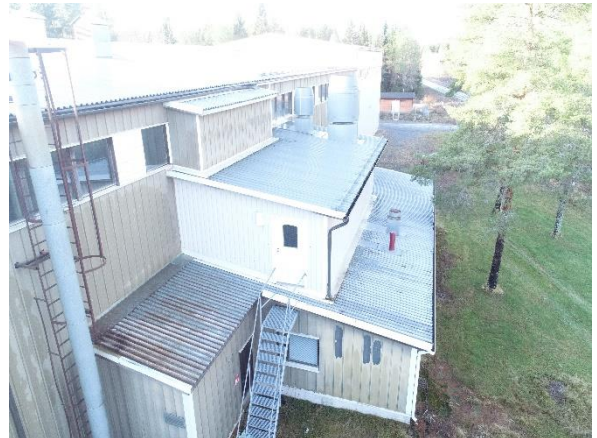
Kuva 42. Yleiskuvaa toimistorakennuksen kohdalta.

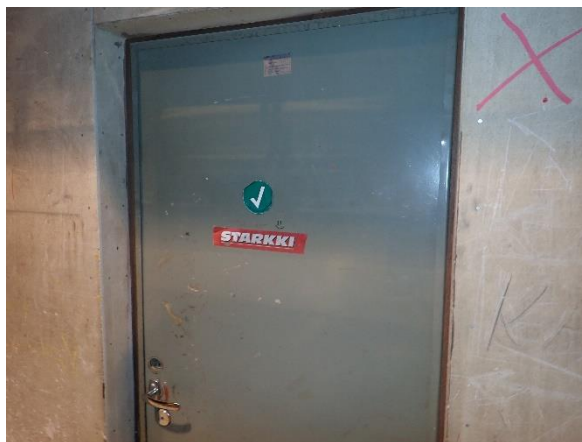
Kuva 44. Hallin ja toimiston välinen palo-ovi.

- Ei toimenpiteitä

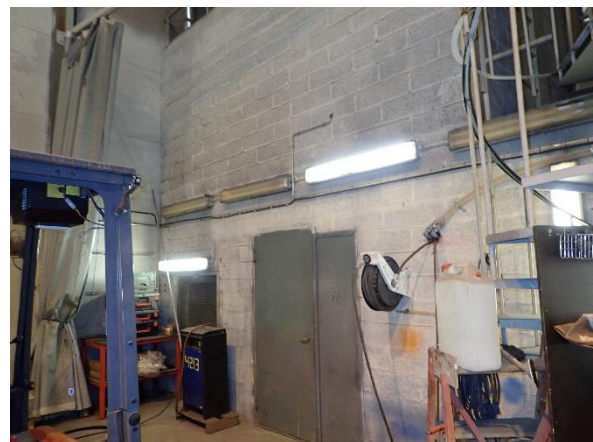
Kuva 45. Vanhemman hallin taukotilan palo-ovet sekä harkkoseinää.

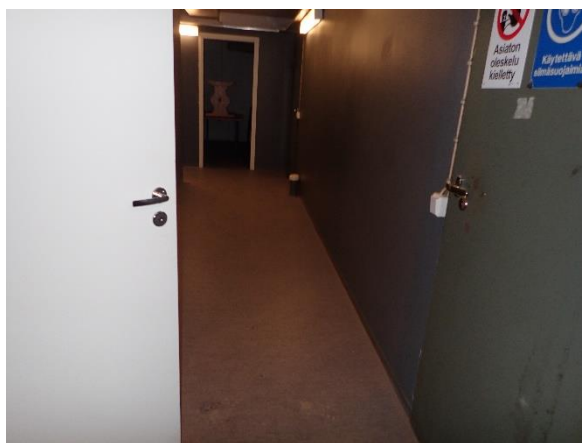
Kuva 46. Toimiston laakaovi.

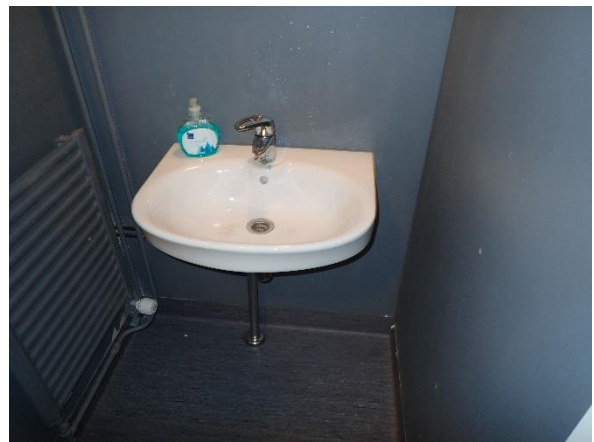
Kuva 48. Yleiskuva wc.

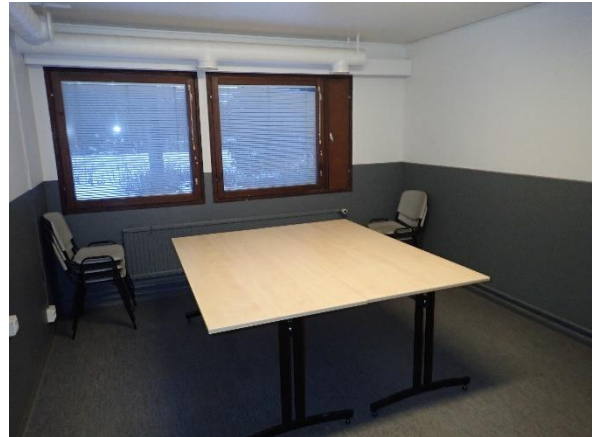
Kuva 50. Yleiskuvaa toimistotilasta.

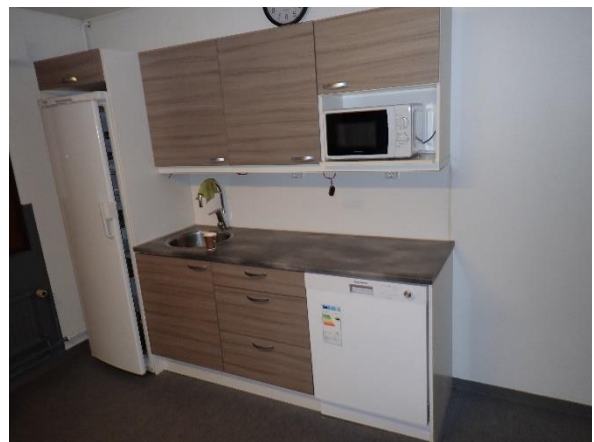
Kuva 52. Keittiötila.

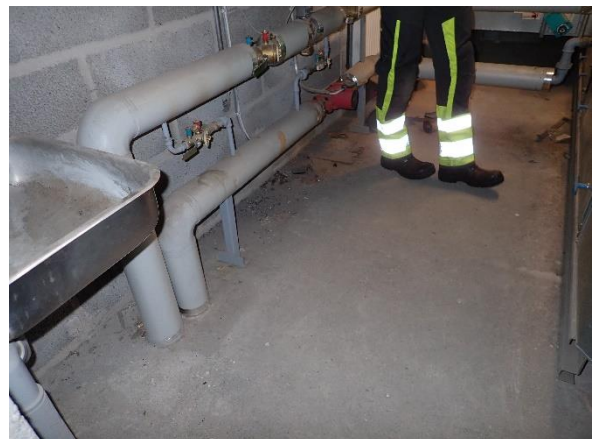
Kuva 54. Vanhemman hallin harkko-väliseinää.

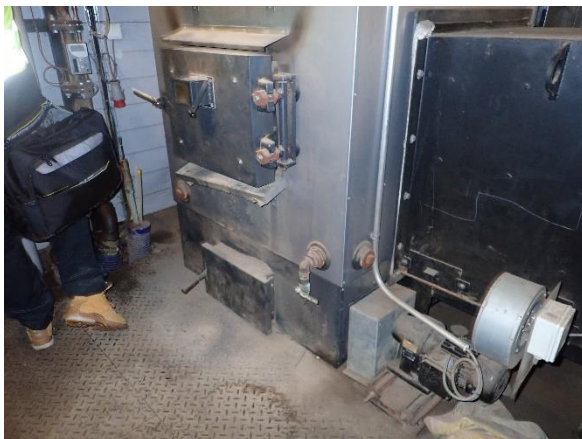
Kuva 57. Lämmönjakohuone on käyttötarkoituksensa mukaisessa kunnossa

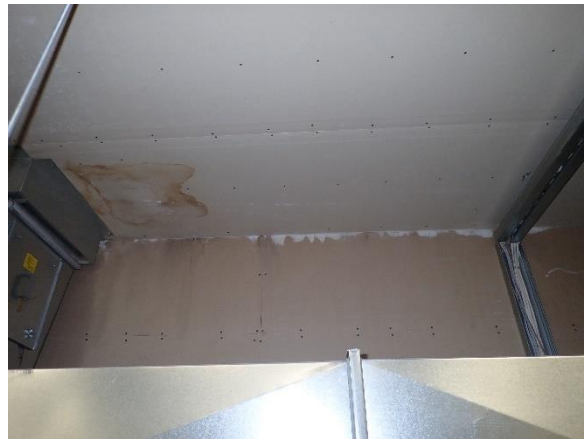
- Kattilahuoneet sekä IV-konehuone ovat tarkoituksensa mukaisessa kunnossa.
- IV-konehuoneen katossa oli kuivunut kosteusjälki.
- Tilojen lattiapinnoilta ei havaittu poikkeavia pintakosteuden vertailuarvoja.

Kuva 60. IV-konehuoneen sisäkatossa on kuivunut kosteus läiskä

- Tarkkaillaan IV-konehuoneen katossa olevaa kosteusjälkeä → lähteekö leviämään, huoltotyö.

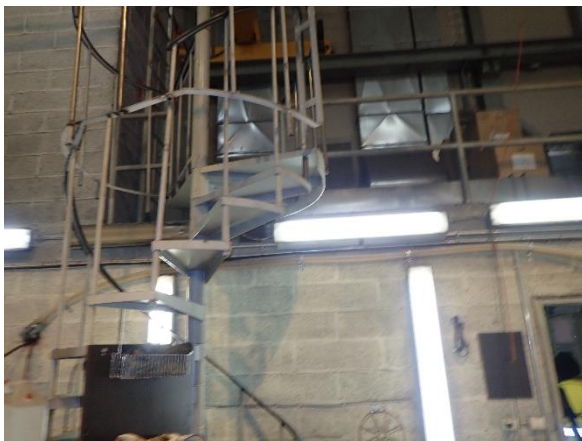
Kuva 61. Hallin kierreportaat

- Ei toimenpide-ehdotuksia.

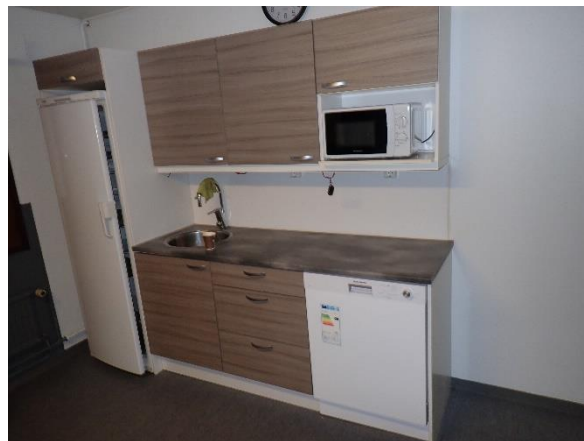
Kuva 62. Yleiskuvaa toimistorakennuksen keittiökalusteista

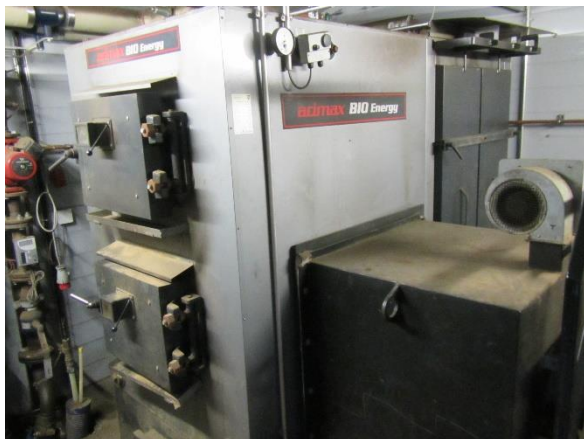
Kuva 63. Turvevoimalaitos.

- Turvevoimalaitoksen vian selvitys ja laitteiston saattaminen jälleen toimintakuntoon.
- Turvevoimalaitoksen komponenttien tarpeen mukaiseen uusimiseen ja korjauksiin varautuminen 1...5 vuoden kuluessa. **5 000...10 000 €**
- Öljylämmitysjärjestelmän keskusosien tarkempi aistinvarainen tarkastus ja tarkastuksen tulosten perusteella tarvittavat huolto- ja korjaustoimenpiteet.
- Mikäli öljylämmityslaitteisto on käytössä, suositellaan varautumaan yllättäviin huolto- ja korjaustoimenpiteisiin tarkastelujaksolla. **3 000 €**
- Kytkentäkaavioiden hankkiminen lämmönjakohuoneisiin.

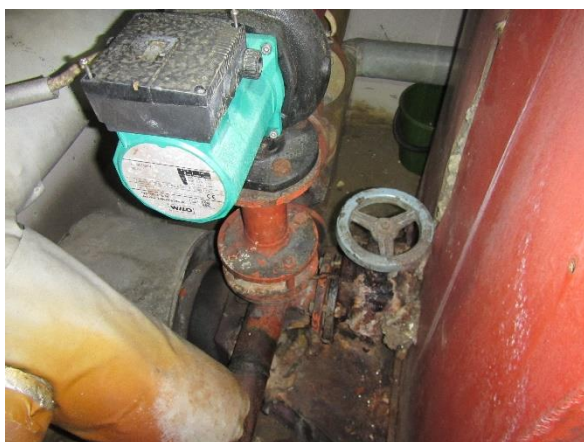
Kuva 65. Öljylämmitysjärjestelmän lämmönjakohuoneessa havaittiin huonokuntoisia venttiilejä. Kaikkien laitteiden käytössä olosta ei ollut tietoa.

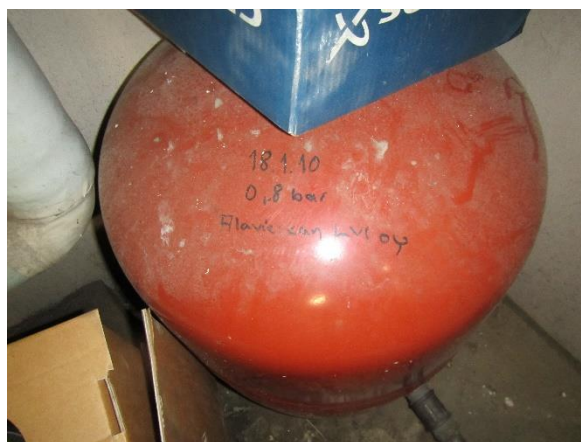
Kuva 66. Paisuntasäiliöiden esipaineita on tarkastettu vuonna 2010.

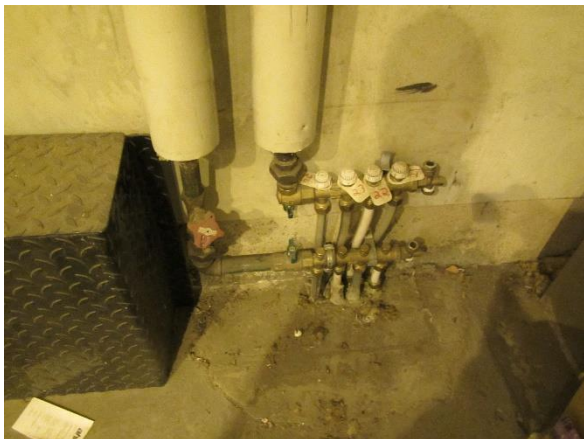
Kuva 67. Lattialämmityksen jakotukki ja lämpöjohtoja.

- Putkistojen kuntotutkimus 1...5 vuoden kuluessa. **4 000 €**
- Lämpöjohtojärjestelmän nykytilanteen kartoitus ja ajantasaisten suunnitelmien etsiminen tai hankkiminen.
- Säättö- ja pumppuryhmien venttiilien, toimilaitteiden ja pumppujen tarpeen mukaiseen uusimiseen varautuminen 1...5 vuoden kuluessa. **3 000...10 000 €**
- Sulku- ja linjasäättöventtiilien uusiminen ja lämmitysjärjestelmän säättö- ja tasapainotustyöt 5...10 vuoden kuluessa. **20 000 €**
- Mahdollisen peruskorjauksen yhteydessä suositellaan uusimaan lämmityslaitteita ja putkistoja niiltä osin, joilla lattialämmityspotkisto on jäänyt. Ratkaisua tarkennetaan hallin tulevan käytötarkoituksen mukaan.

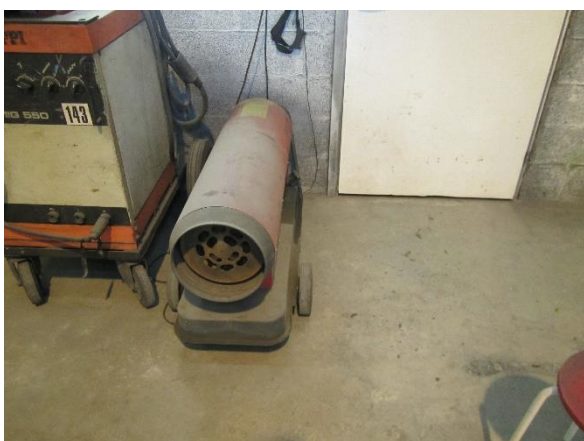
Kuva 69. Polttoöljykäyttöinen lisälämmitin.

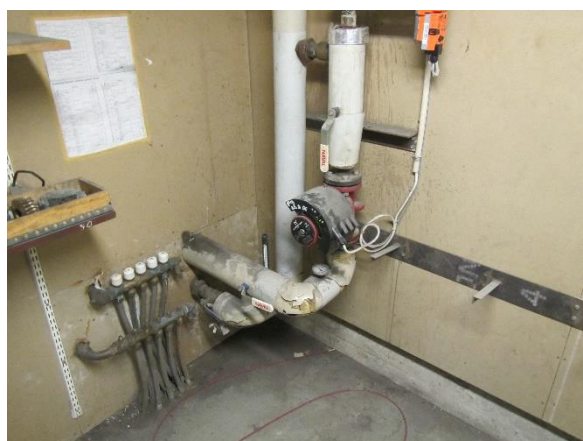
Kuva 70. Säättö- ja pumppuryhmä.

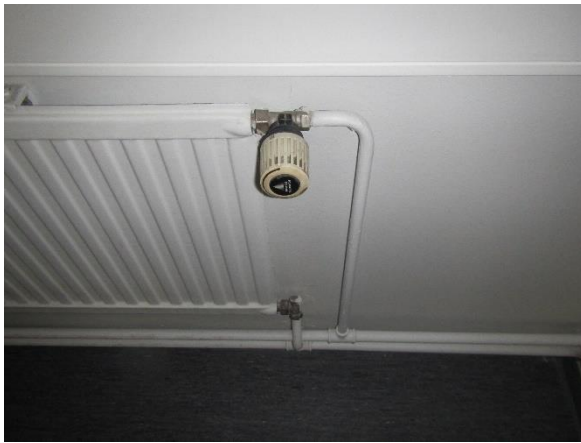
Kuva 71. Alkuperäinen radiaattori, patteriventtiili ja termostaattiosia toimistotiloissa.

- Ennen mahdollisen peruskorjauksen suunnittelua suositellaan teettämään laajempia tutkimuksia liittyen kiinteistön lämmitysjärjestelmän toimintaan ja uusimistarpeisiin.
- Mikäli hallitilojen yhteydessä olevat toimistotilat halutaan ottaa käyttöön, suositellaan uusimaan sulku- ja linjasäätöventtiili sekä patteriventtiilit ja tasapainottamaan patteriverkosto.

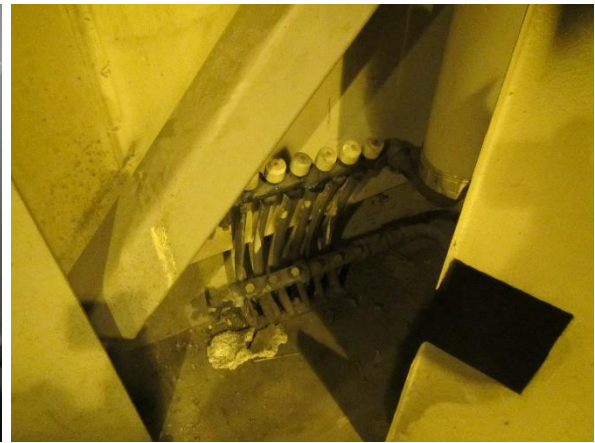
Kuva 72. Lattialämmityksen jakotukki.

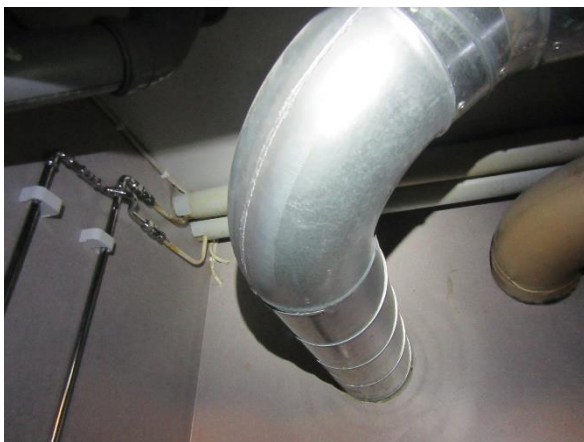
Kuva 73. Käyttövesijohdoja toimistotiloissa.

- Putkistojen kuntotutkimus. *(Kustannus esitetty lämmityksen siirto-osat -kappaleessa)*
- Alkuperäisten, käyttövesijärjestelmän toiminnalle kriittisten sulku- linjasäätö- ja moottoriventtiilien kartoitus ja tarpeen mukaan uusiminen.
- Käyttövesijärjestelmän nykytilanteen kartoitus ja ajantasaisten suunnitelmien etsiminen tai hankkiminen.
- Käyttövesijohdot suositellaan uusimaan kokonaisuudessaan mahdollisten peruskorjausten yhteydessä.

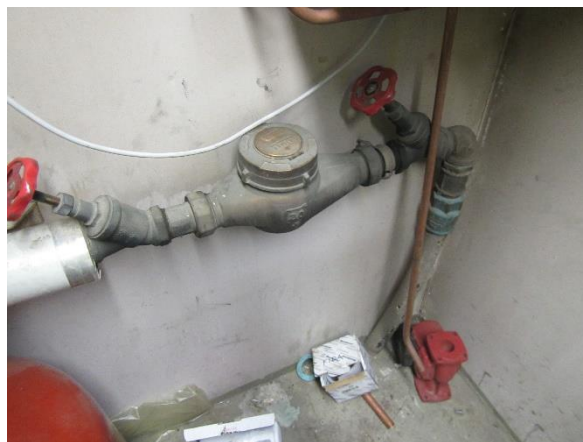
Kuva 74. Päävesimittari.

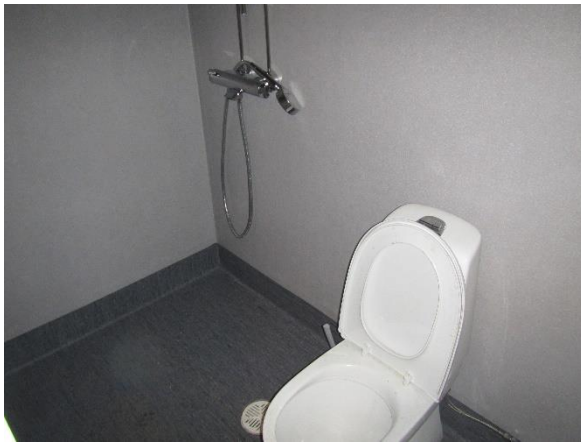
Kuva 75. Uusittua vesikalustusta toimistotiloissa.

- Vesi ja viemärikalusteita huolletaan ja uusitaan tarpeen mukaan normaalin huoltotoiminnan yhteydessä.
- Käyttöveden kiertoön liitettujen kuivatuspattereiden tarkkailu mahdollisten vuotojen takia.

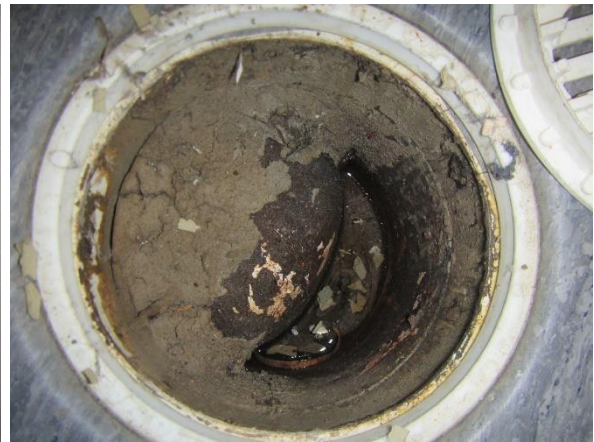
Kuva 76. Muovinen lattiakaivo.

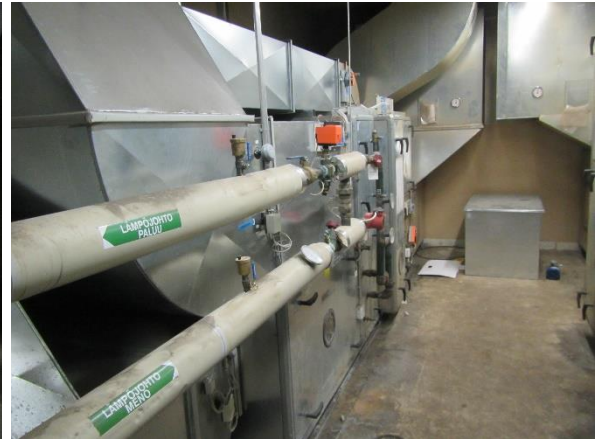
Kuva 78. TF-5.1/PF-5.1 vuodelta 2000.

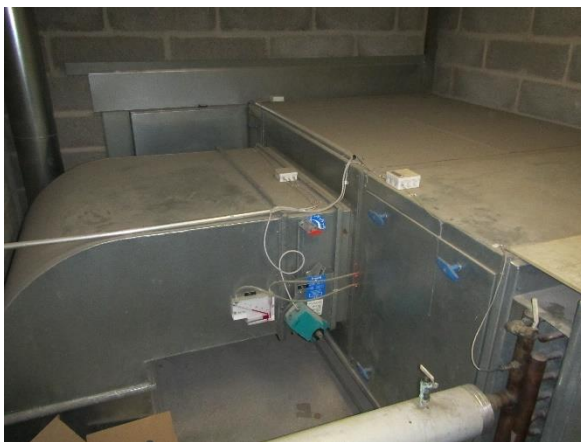
Kuva 79. TF-1 vuodelta 1995.

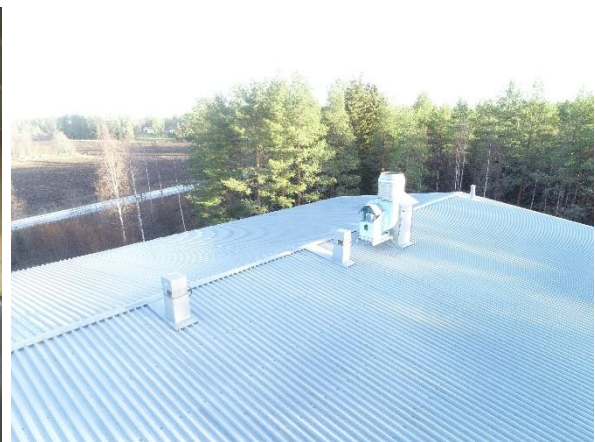
Kuva 80. Huippumureita ja poistopuhallin vesikatolla.

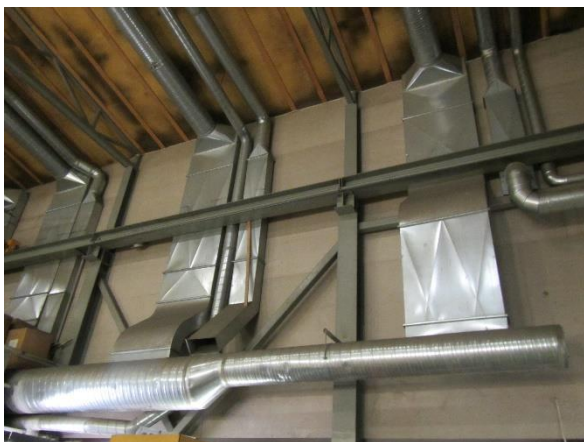
Kuva 82. Kanavistoa hallitiloissa.

- Toimistotilojen ilmanvaihtojärjestelmän kokonaisvaltainen uusiminen, mikäli kyseiset tilat aiotaan ottaa uudelleen käyttöön.
- Ilmanvaihtojärjestelmän puhdistus- ja säätötyöt viimeistään 5...10 vuoden kuluessa. **15 000 €**

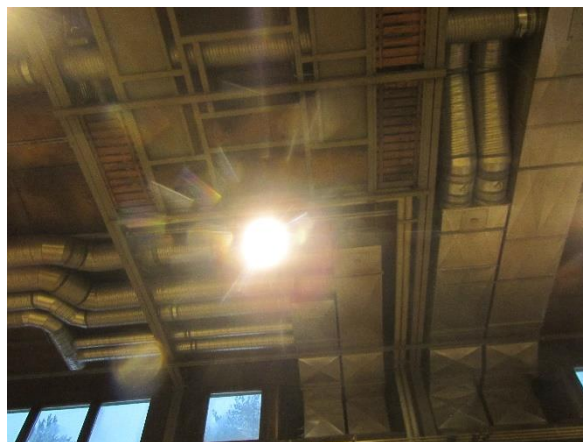
Kuva 83. Kanavistoa hallitiloissa.

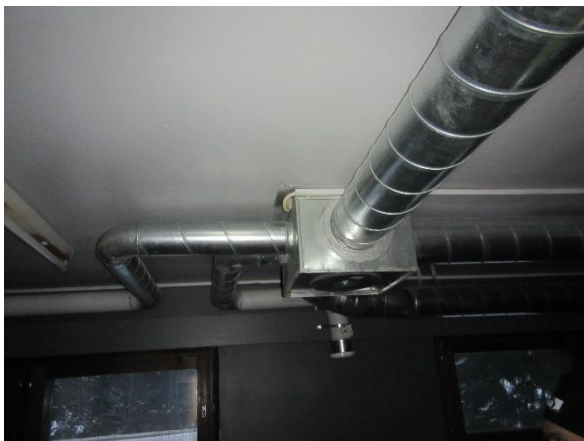
Kuva 84. Kanavistoa toimistotiloissa.

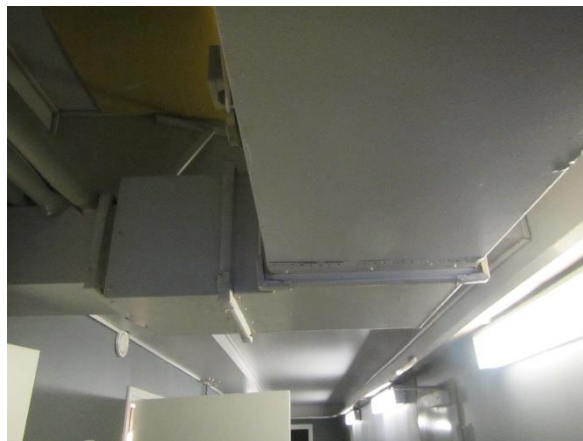
Kuva 85. Kanavistoa toimistotiloissa.

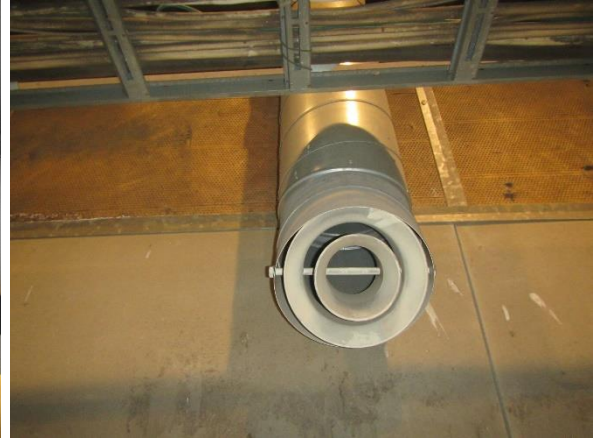
Kuva 86. Mahdollinen tuloilmasäleikkö toimistotiloissa. Kuva 87. Tuloilmahajottaja hallitiloissa.

- Päätelaitteiden uusimiseen varautuminen mahdollisten peruskorjausten yhteydessä vähin-  
täänkin toimistotiloista.

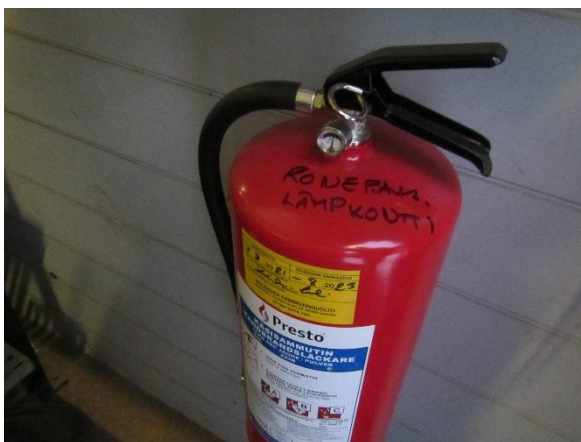
Kuva 88. Alkusammutin.

- Alkusammuttimien määräaikaistarkastukset.

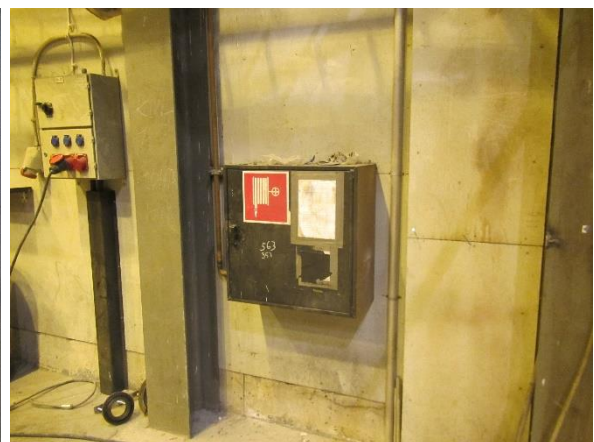
Kuva 89. Pikapaloposti.

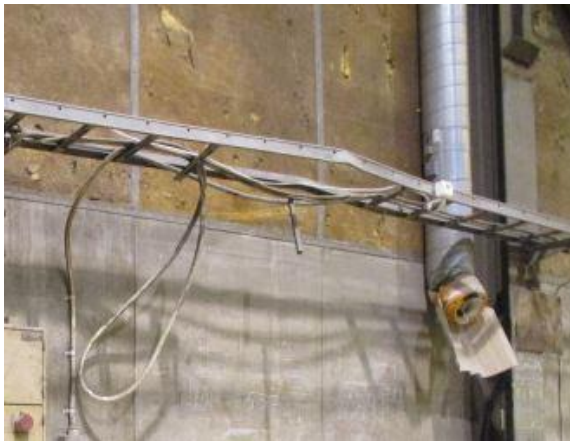
- Kaapeli ja johtotie asennuksia oli eri aikakausilta ja niitä oli uusittu mm. toimistotiloissa.
- Kaapelihyllyjen laajennusvara on osin vähäinen.
- Hallin puolella kaapelihyllyjä oli osin vaurioitunut ja johtokiinnityksissä oli puutteita.
- Kaapelit ja johtotiet olivat muutoin kunnossa näkyviltä osin.
- Johdotuksien keskimääräistä teknistä käyttöikää (n. 50 v, on osin loppupuolella).

Kuva 91. Hyllynäkymää, vaurioitunut.

- Normaalit kunnossapitotoimenpiteet
- Puutteellisten kaapeli ja hyllyasennusten kunnostus, pientyö, Ei PTS-taulukossa.
- Johtoteitä lisätään tarpeen mukaan perusparannuksissa.

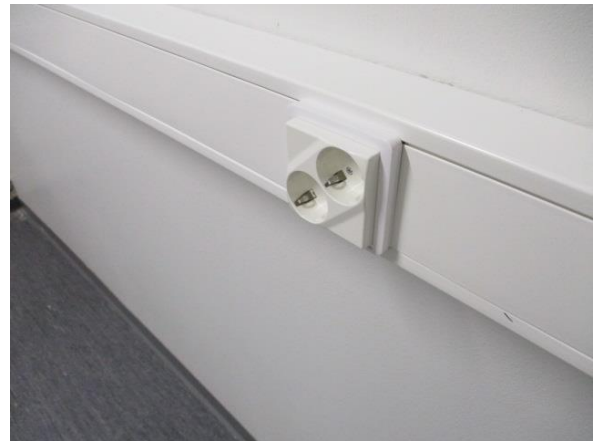
Kuva 92. Kaapelikouru näkymää, uusia asennuksia.

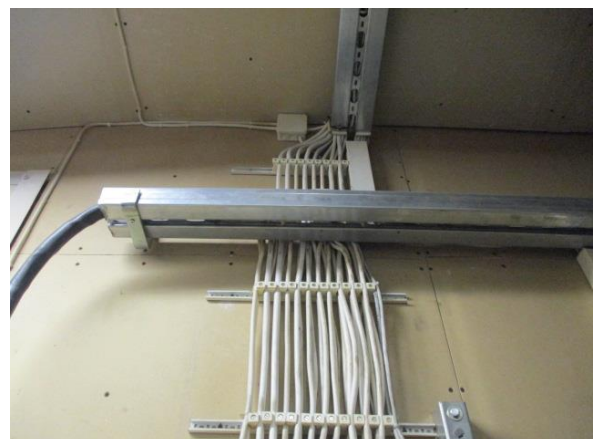
Kuva 94. Johtoasennuksia teknisessä tilassa.

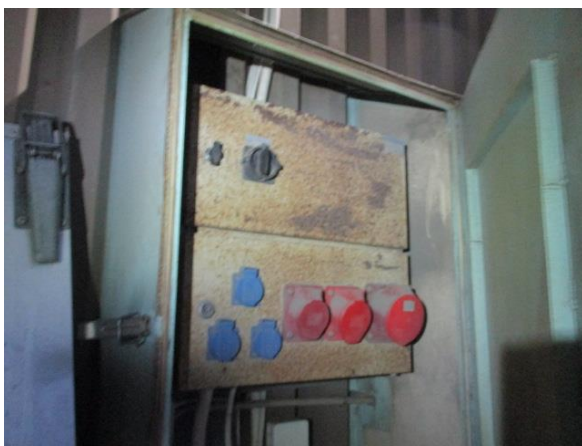
Kuva 97. Vanhempia pistorasiakeskuksia.

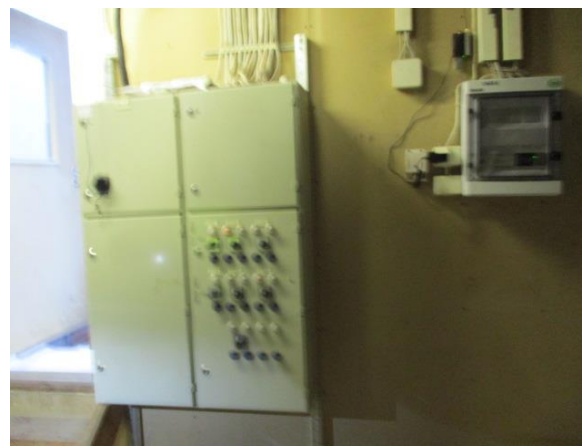
Kuva 98. LVI-tilan ryhmäkeskuksia.

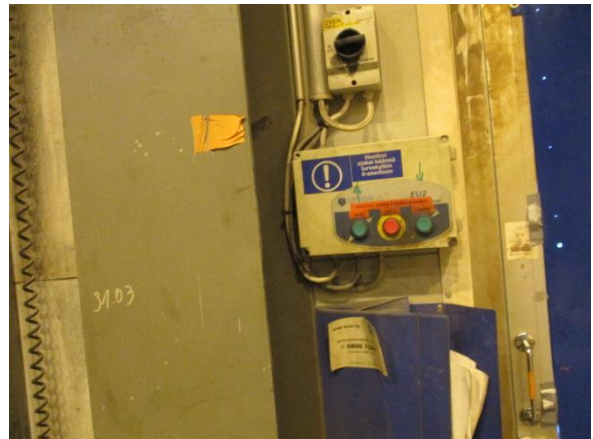
Kuva 100. Nosto-ovi sähköistyksiä.

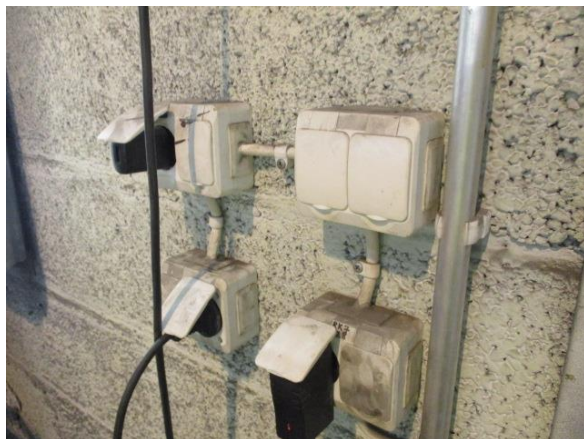
Kuva 102. Pintakalusteita.

- Normaalit huolto- ja kunnossapitotoimenpiteet (puutteellisten asennusten kunnostus).
- Asennusten ja kalusteiden uusimista 4...10 vuoden sisällä.

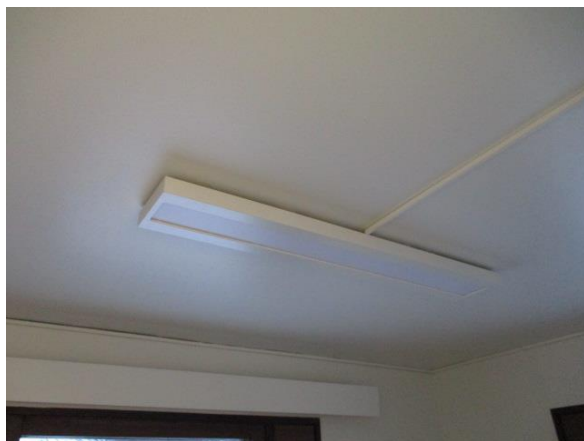
Kuva 108. Toimiston uusittu LED-valaisin.

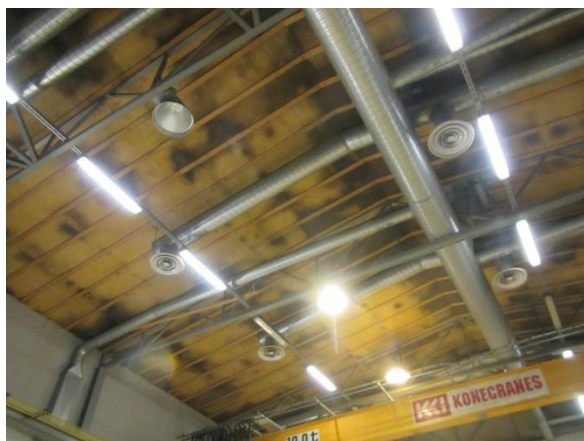
Kuva 112. Hallin loiste- ja purkauslamppuvalaisimia.

- Normaalit huolto- ja kunnossapitotyöt.
- Sisävalaisinten uusimista 4...8 vuoden sisällä (erissä tai kokonaisuudessaan).

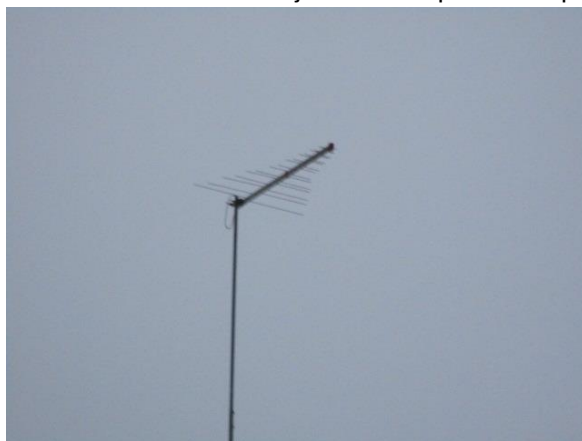
Kuva 116. Harava-antenni katolla.

- Normaali huollot ja kunnossapitotoimenpiteet.

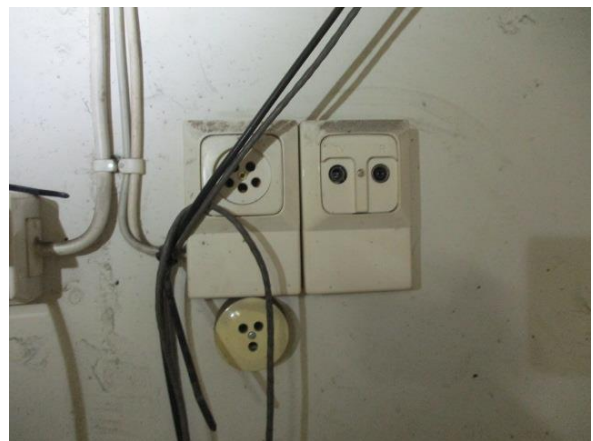
Kuva 117. Antenni- ja telerasioita.

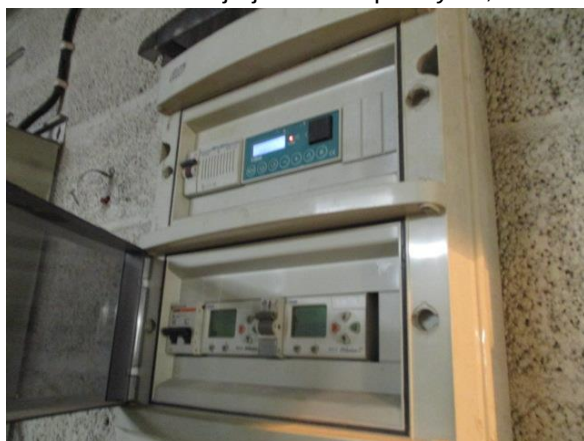
Kuva 121. Automaatiolaitteisto, keskusyksikkö.

- Normaalit huollot ja kunnossapitotoimenpiteet.
- Automaatiojärjestelmän päivitystä, varaus 8...12 vuoden sisällä.

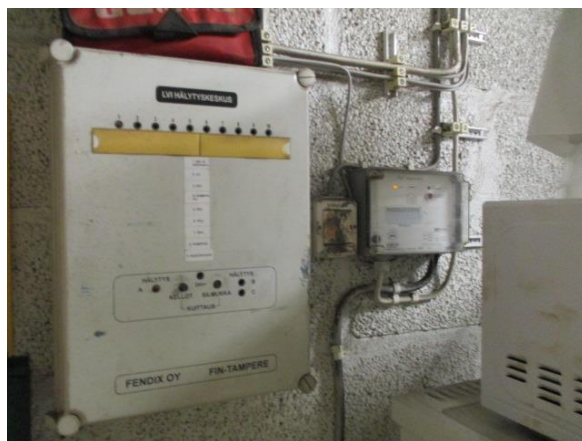
Kuva 122. Öljyerotuskaivon hälytysvalvontalaite ja vanhempi hälytinlaitteisto.
