Nro WO-00814350  
28.1.2022

# Kuntoarvioraportti

Teollisuushalli  
Kalajoentie 99  
86220 Merijärvi

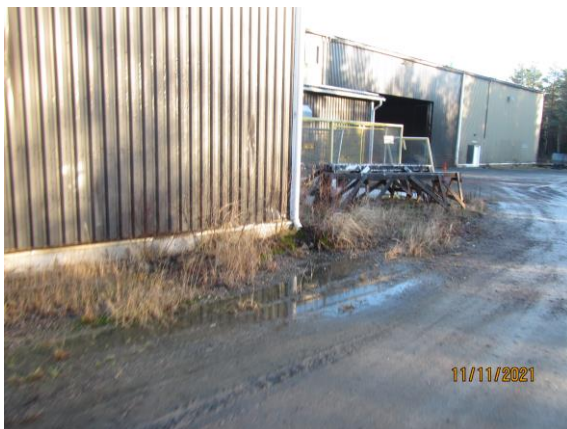
Kuva 7. Vesiä lammikoituu rakennuksen vierustalle.

- Katolta tulevien sadevesien poisjohtamisen parantaminen
- Pintavesien hallinnan tehostaminen mahdollisuuksien mukaan mahdollisten tulevien pihatöiden yhteydessä

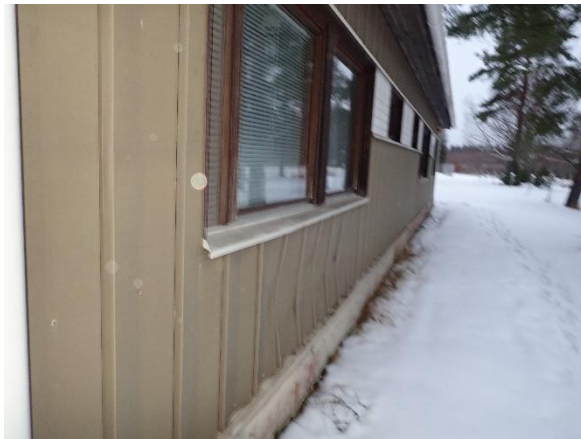
- Hallien perustuksien pinnassa on yksittäisiä hiushalkeamia, joille ei kuitenkaan ole merkitystä rakennuksen kantavuuden kanssa.
- Paikoin sokkelien pinnassa on havaittavissa kasvillisuuden sekä syöksyjen sadevesien aiheut-  
tamaa kosteusrasitusta.
- Lisäksi vanhan hallin etupihan osalla puuttuu vesikaton syöksystä pätkä ja vesi pääsee valu-  
maan seinää pitkin, kastellen myös sokkeliä.
- Toimistorakennuksen sokkeli on rapautunut.

Kuva 11. Yleiskuvaa toimistorakennuksen perustuksista

- Kasvillisuuden poisto rakennusten välittömästä läheisyydestä ja sokkelin kosteusrasituksen  
vähentäminen sadevesien pois johtamisella rakennuksen välittömästä läheisyydestä (esim.  
loiskekourut). **1 000 €**
- Vanhemman hallin etupuolen vesikaton syöksyn uusiminen (mainittu kohdassa vesikatot).
- Toimistorakennuksen sokkelin mahdollinen pinnoitus tarvittaessa. **2 000 €**

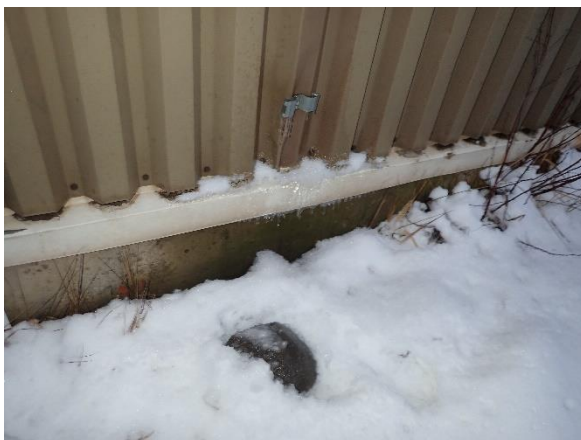
Kuva 13. Vanhemman hallin etupihan puolella katolta valunut vesi kastellut sokkelia

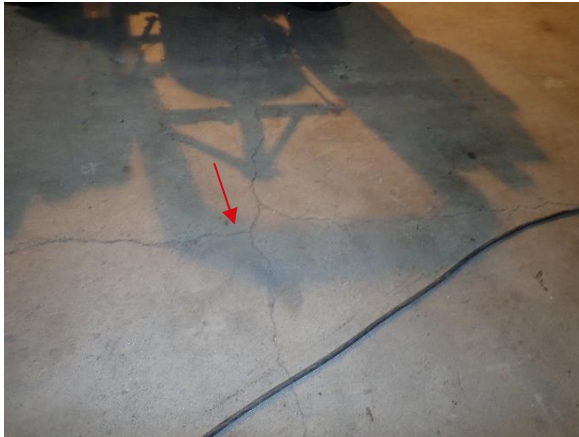
- Alapohjarakenteista mitattiin pintakosteuksia, poikkeavia pintakosteuden vertailuarvoja ei löytynyt.
- Vanhemman hallin lattiabetonilaatassa on kuivumiskutistuma halkeilua havaittavissa. Myös muiden hallien lattiabetonissa on yksittäisiä pieniä halkeamia. Halkeamilla ei ole tilojen käyttö-tarkoitukseen nähden merkitystä.

Kuva 14. Vanhan hallin lattiassa halkeilua

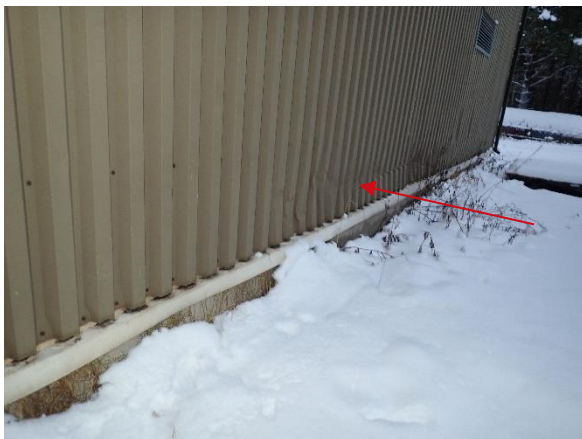
Kuva 23. Vanhan hallin julkisivupellityksissä on ruttuja

- Julkisivun pellitysten vaihdot ehjiin ja maalaukset tarpeen mukaan.

**5 000 €**

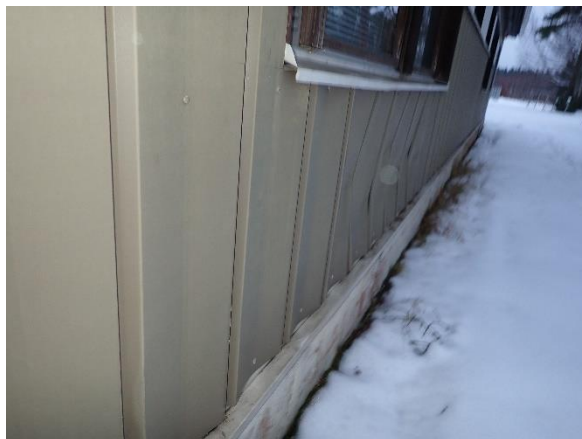
Kuva 24. Toimistorakennuksen ulkoseinä pellit on osin rutussa

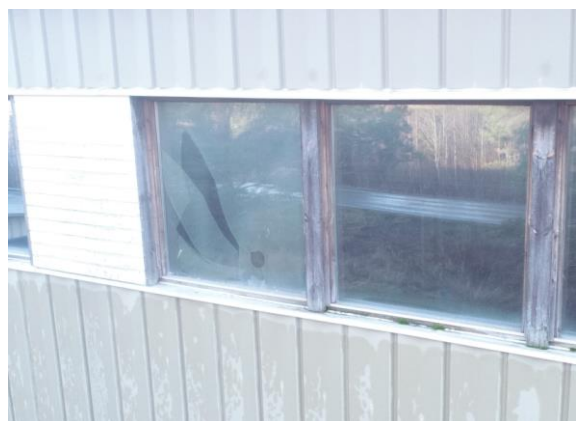
Kuva 31. Keltaisen hallin kohdalla ikkunoissa on haristumaa ja yksi ikkuna on rikki.

- Toimistorakennuksen ja keltaisen halliosan ikkunoiden tiivistyksien uusiminen ja ulkopuolen huoltomaalaus sekä ikkunapellitysten tiiveyden varmistaminen.

**3 000 €**

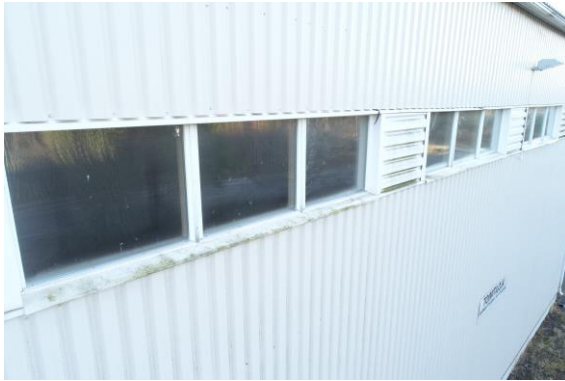
Kuva 32. Korkean osan ikkunat vaikuttivat dronetarkastelussa kunnossa olevilta.

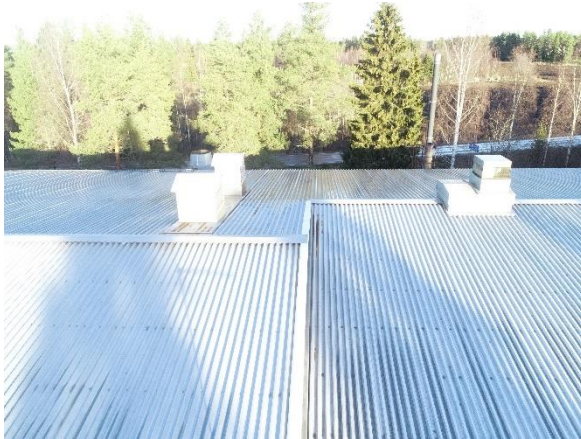
Kuva 39. Yleiskuvaa vesikatolta. Katolla vaikuttaisi paikoin olevan ruostelaikkuja, ei kuitenkaan laaja-alaisesti.

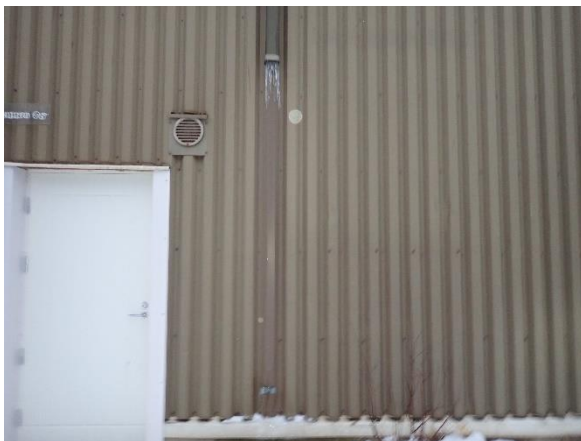
Kuva 43. Vanhemman hallin etupihan puolella syöksystä puuttuu pätkä.

- Vesikaton kourujen säännölliset puhdistukset roskista, huoltoluonteisena toimenpiteenä.
- Sadevesisyöksyn uusiminen, pientyö.

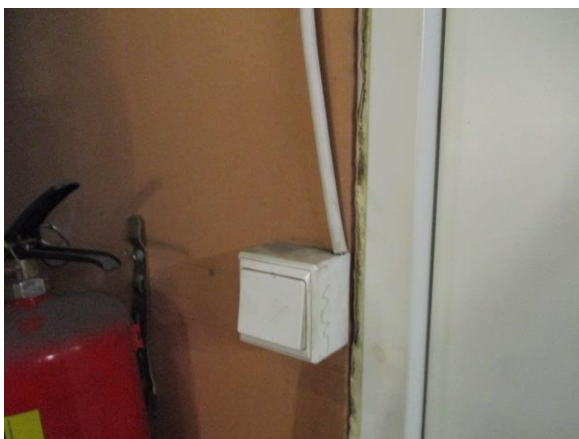
- Kaapeli ja johtotie asennuksia oli eri aikakausilta ja niitä oli uusittu mm. toimistotiloissa.
- Kaapelihyllyjen laajennusvara on osin vähäinen.
- Hallin puolella kaapelihyllyjä oli osin vaurioitunut ja johtokiinnityksissä oli puutteita.
- Kaapelit ja johtotiet olivat muutoin kunnossa näkyviltä osin.
- Johdotuksien keskimääräistä teknistä käyttöikää (n. 50 v, on osin loppupuolella).

Kuva 93. Kaapelin kiinnitys heikko, irti.

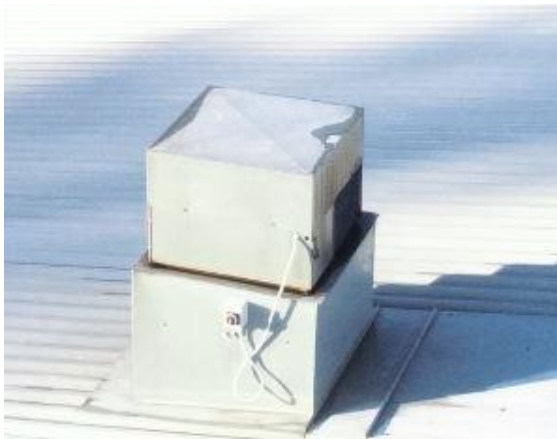
Kuva 99. LVI-laitteiston sähköistyksiä katolla.

- Normaalit huolto- ja kunnossapitotoimenpiteet.
- Nosto-oven määräaikaistarkastus ja vikojen kunnostus, pienhuoltotyö.
- Nosto-oven päivitys/ uusimista 1...5 vuoden sisällä.
- LVI- ja laitteistojen uusimisen yhteydessä varmistetaan sähköistysten kunto ja uusitaan tarpeen mukaan.

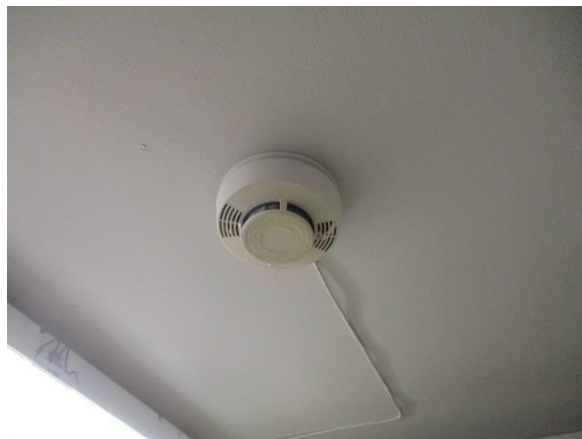
Kuva 120. Turvajärjestelmiin yhdistetty palovaroin.

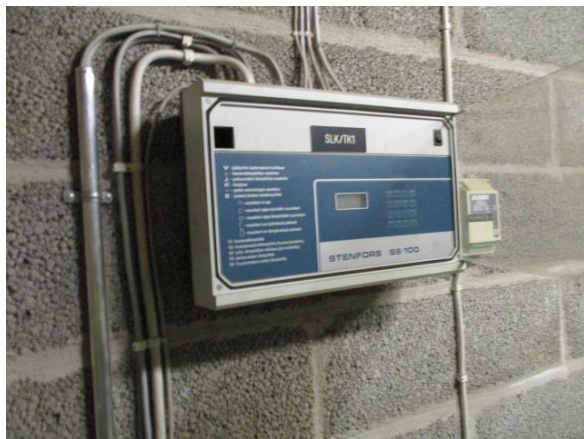
Kuva 123. Käytöstä poistuneita laitteistoja.
