Nro WO-00814350  
28.1.2022

# Kuntoarvioraportti

Teollisuushalli  
Kalajoentie 99  
86220 Merijärvi

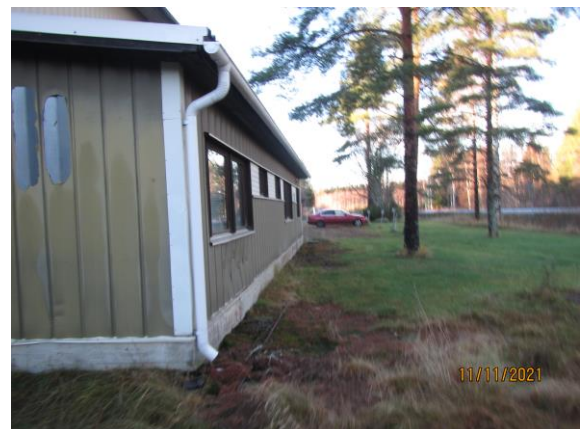
Kuva 8. Pintamaat eivät juuri vietä rakennuksista pois päin.

- Katolta tulevien sadevesien poisjohtamisen parantaminen
- Pintavesien hallinnan tehostaminen mahdollisuuksien mukaan mahdollisten tulevien pihatöiden yhteydessä

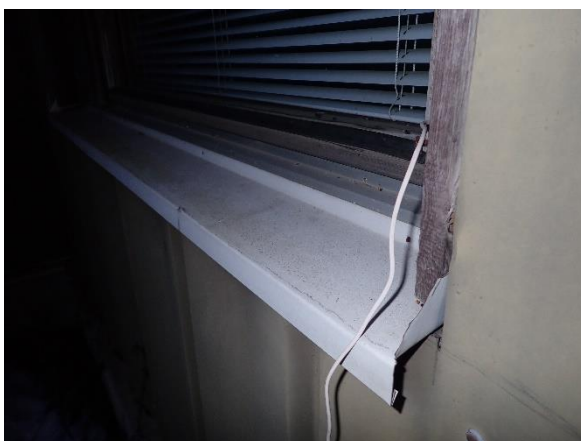
Kuva 30. Ikkunapellitysten kallistus loiva

- Toimistorakennuksen ja keltaisen halliosan ikkunoiden tiivistyksien uusiminen ja ulkopuolen huoltomaalaus sekä ikkunapellitysten tiiveyden varmistaminen.

**3 000 €**

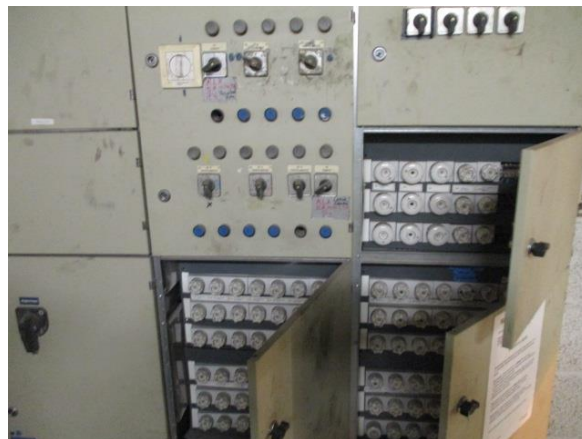
Kuva 96. Ryhmäkeskus näkymää.

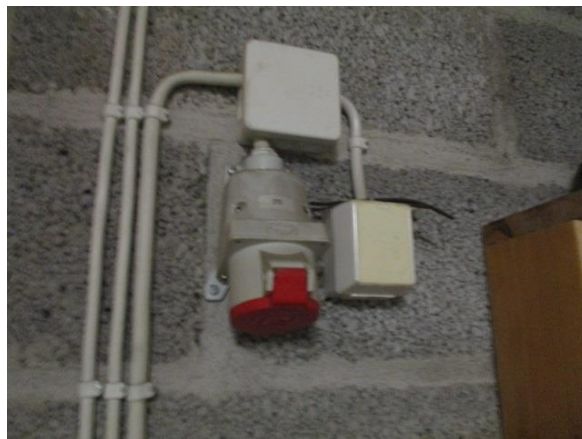
Kuva 103. Pintakalusteita.

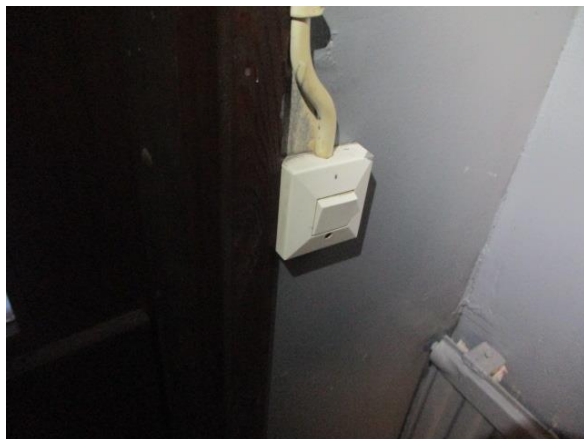
- Kalusteet olivat kunnossa tarkastetuilta osin.
- Järjestelmän keskimääräistä teknistä käyttöikää on alle 10 vuotta alkuperäisten osalta ja vanhempienkin osalta lähestymässä loppupuolta.
- Uusituilla kalusteilla on käyttöikää runsaasti jäljellä.

Kuva 104. Pintakytinkelusteita, vanhempia.

- Normaalit huolto- ja kunnossapitotoimenpiteet (puutteellisten asennusten kunnostus).
- Asennusten ja kalusteiden uusimista 4...10 vuoden sisällä.

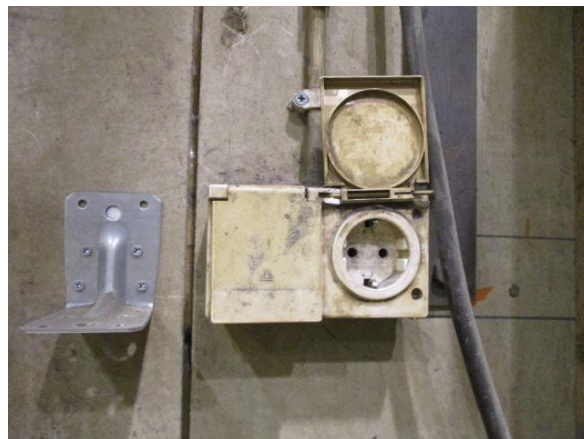
Kuva 105. Alkuperäisiä pistorasiakalusteita.

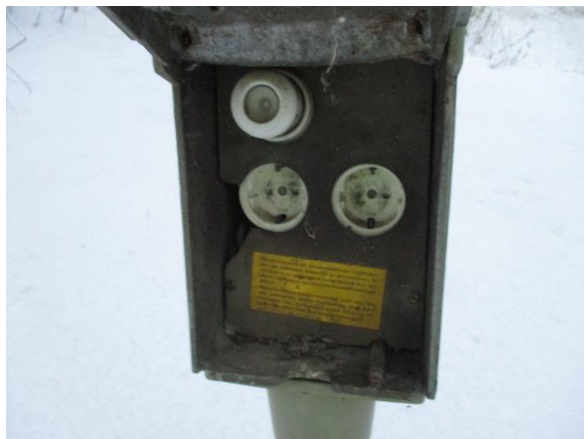
Kuva 106. Autolämmityskoteloita, avoinna.

- Kotelot tulisi pitää lukittuna (turvallisuus näkökanta, käyttäjien informointi).
- Autolämmityskoteloiden testaus ennen lämmityskautta.
- Koteloiden uusimista ja tarpeen mukaan myös kaapelointi.

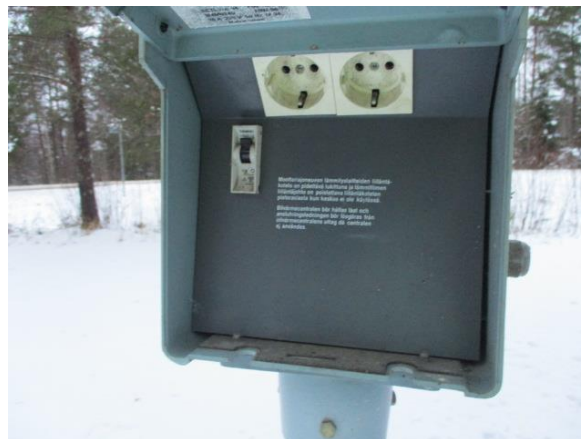
Kuva 107. Uusittuja autolämmityskoteloita.

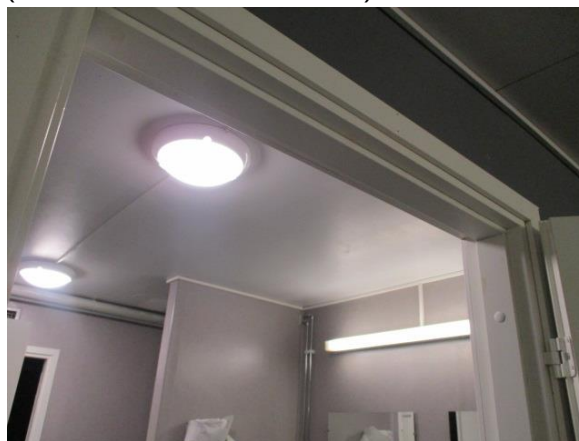
Kuva 109. Sosiaalitilan uusittuja valaisimia.

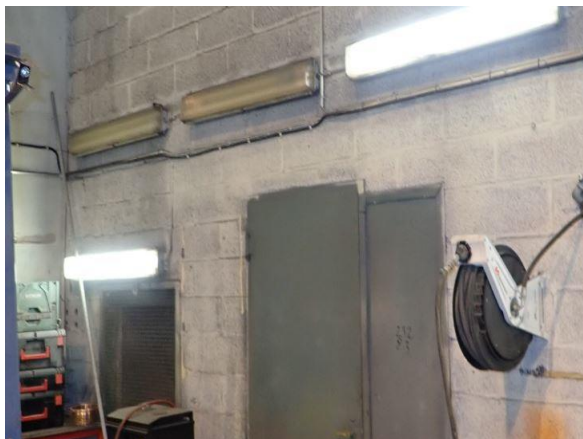
Kuva 110. Hallin seinävalaisimia.

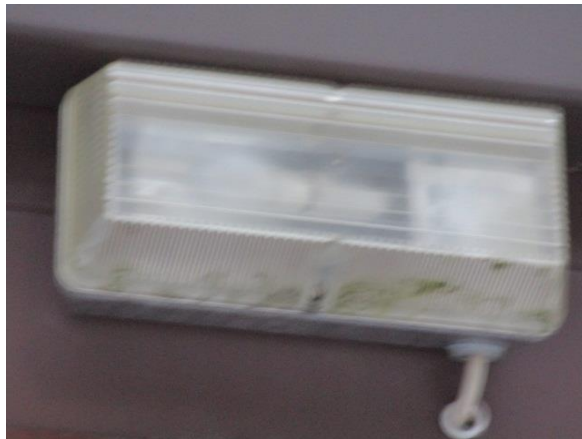
Kuva 114. Kattilahuoneen seinävalaisin.

- Normaalit huolto- ja kunnossapitotyöt.
- Ulkovalaisinten uusimista 2...5 vuoden sisällä.

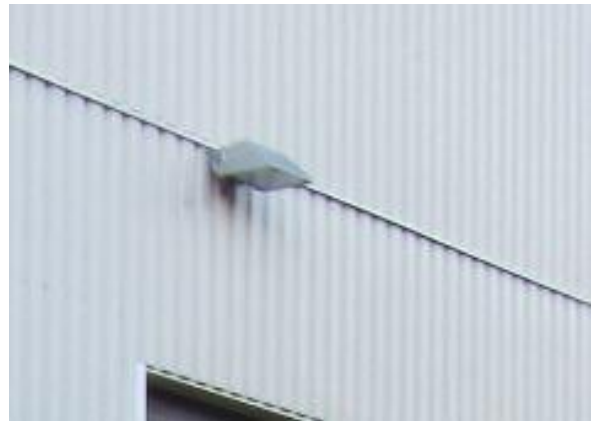
Kuva 115. Julksisivuvalaisimia.

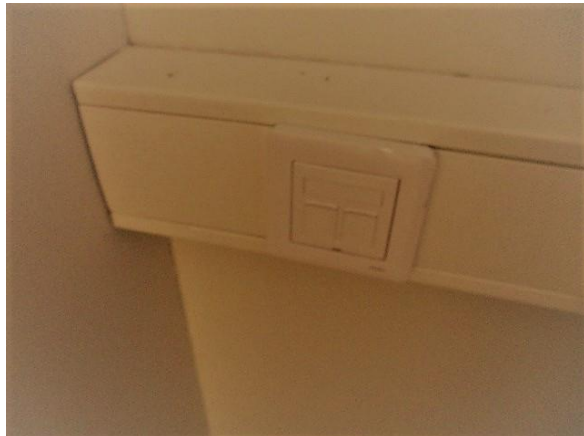
Kuva 118. ATK-rasioita toimistotiloissa.

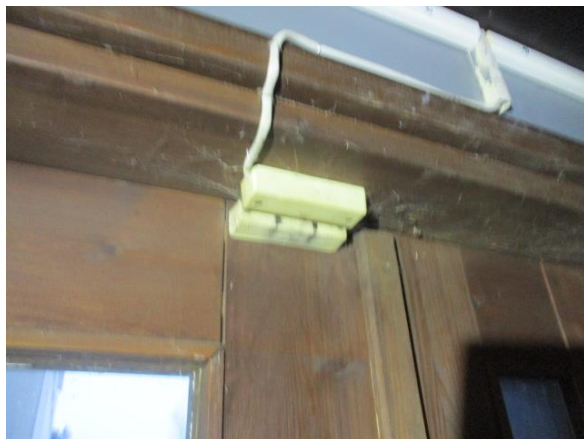
Kuva 119. Ovikoskettimia, murtolaitteisto.

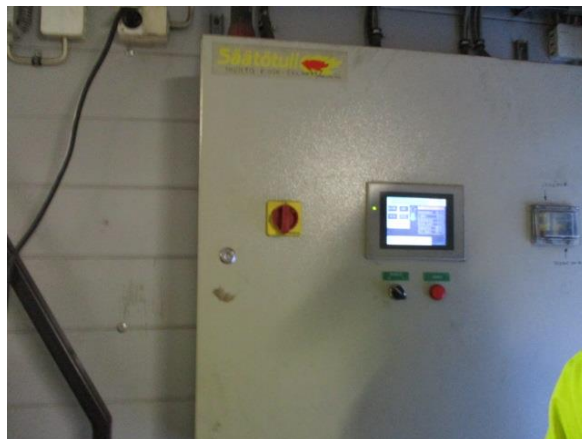
Kuva 124. Kattilahuoneen automaatiokeskus
